Thermografisch onderzoek.  
Verricht op 22-12-2021, tijdstip 7.30uur.  
Buitentemperatuur -8 graden Celsius

Het onderzoek betreft een dijkwoning met de voorgevel op dijkhoogte aan de noordzijde. De voordeur bevindt zich zodoende op de eerste verdieping. De achtergevel loopt tot de onderzijde van de dijk, een verdieping lager en geeft

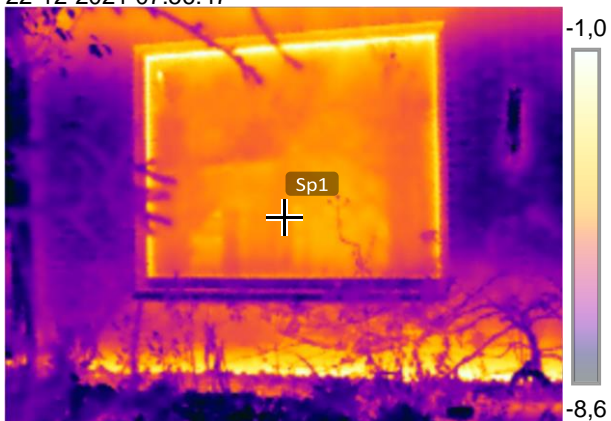
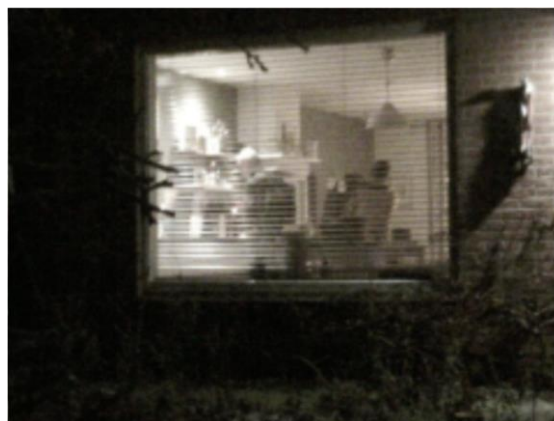
FLIR0670.jpg

Het eerste dat opvalt, is het warmteverlies over de hele voorgevel aan de onderzijde. Dit blijkt rondom door te lopen.

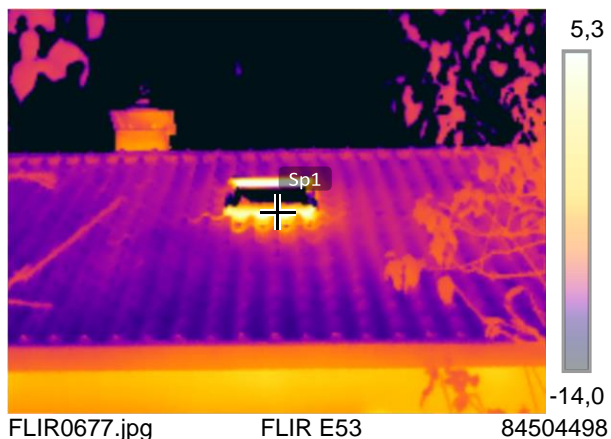
Een slecht sluitend dakraam zorgt al gauw voor veel warmteverlies.

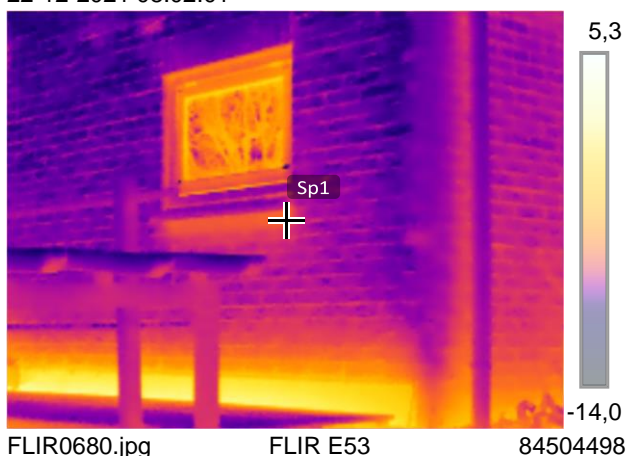
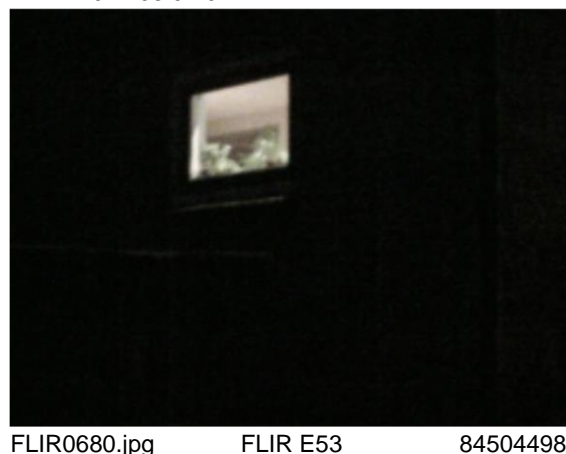
De vloer bestaat uit geprefabriceerde en gewapende panelen zogenaamde Nehobo holle bakstenen. Deze zijn opgelegd op de enkelsteens basiswanden van de kelderverdieping en aan de buitenranden waterdicht afgewerkt (zie pijl). Hierdoor is rondom een thermische brug ontstaan m.a.g. veel warmteverlies en risico van condensatie aan de binnenzijde aansluiting muren en vloer.

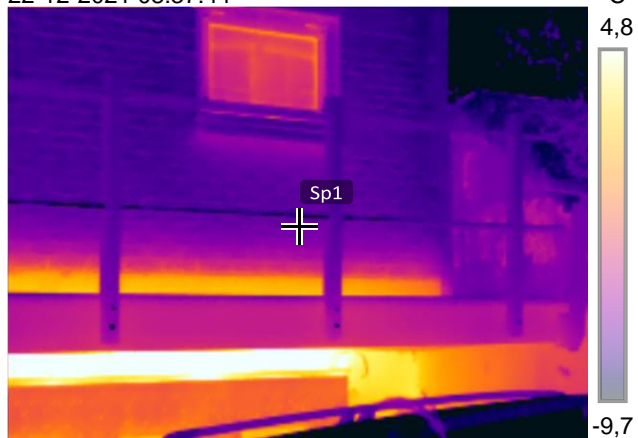
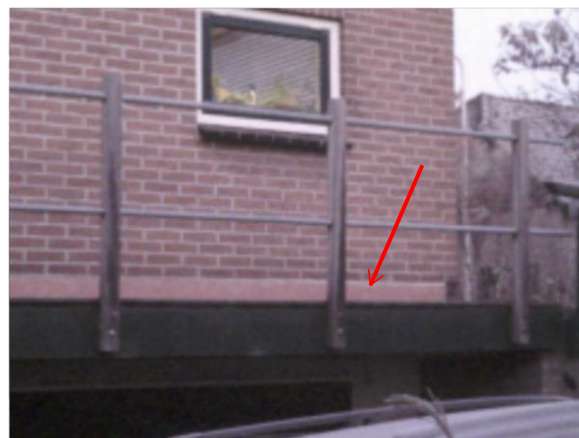
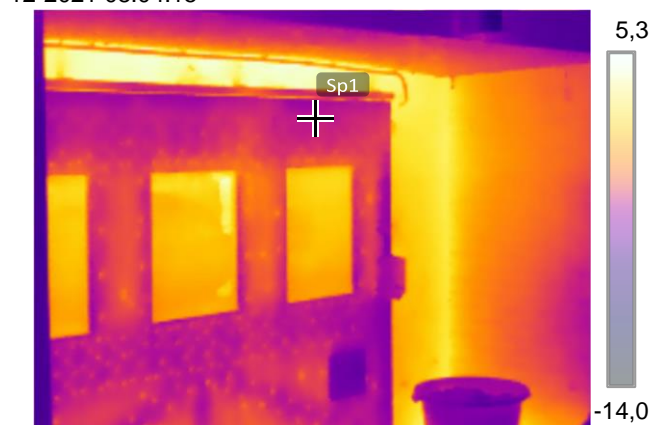
Via de enkelsteens gevels van de kelderverdieping warmteverlies. De begane grond verdieping heeft een (geïsoleerde) spouwmuur die duidelijk zichtbaar minder warmteverlies heeft. De garagedeur sluit slecht, de ruimte is niet verwarmd maar heeft veel luchtlekken naar de verwarmde woongedeeltes in de kelderruimte. De garageruimte bevindt zich onder de woonkeuken en is niet geïsoleerd.

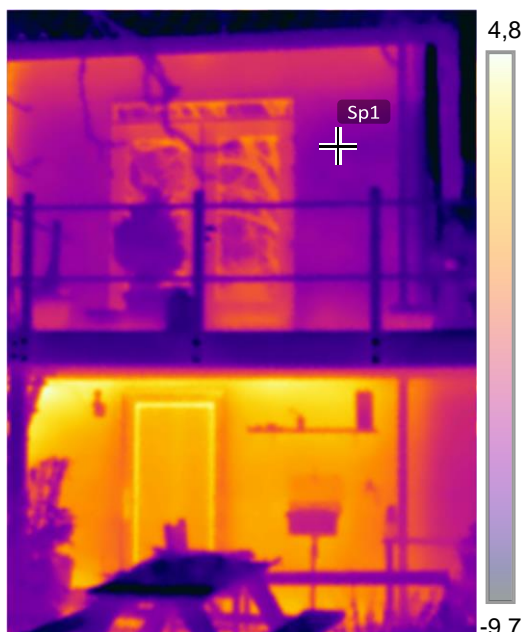
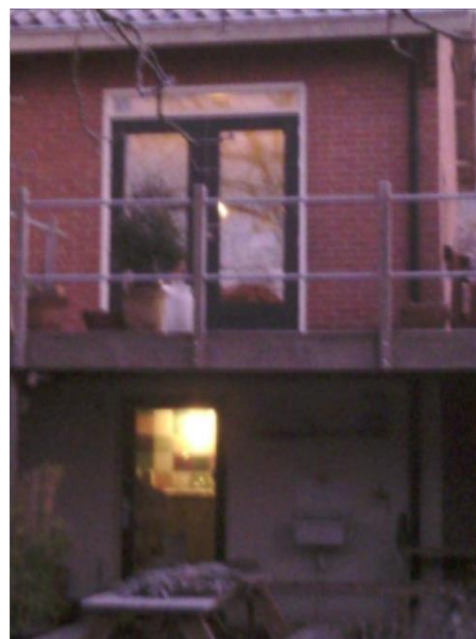
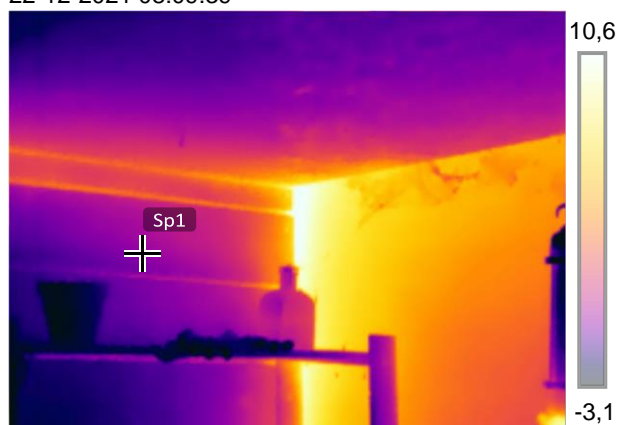
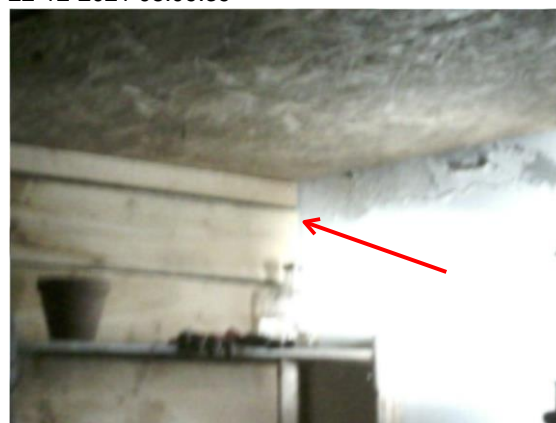
De aansluiting bestaande gevel met de aanbouw warmteverlies. De aanbouw is van buiten geïsoleerd en met hout afgewerkt. Warmteverlies bij de schuifpui.  
De ventilatieroosters laten ook in gesloten toestand nog redelijk wat lucht door.

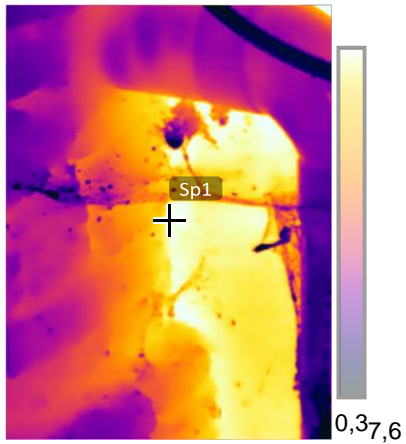
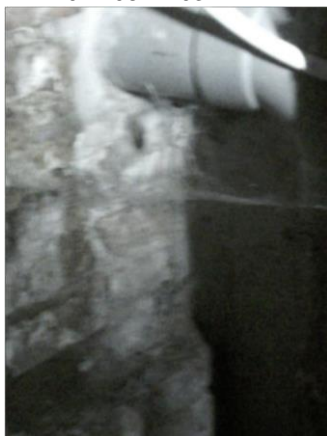
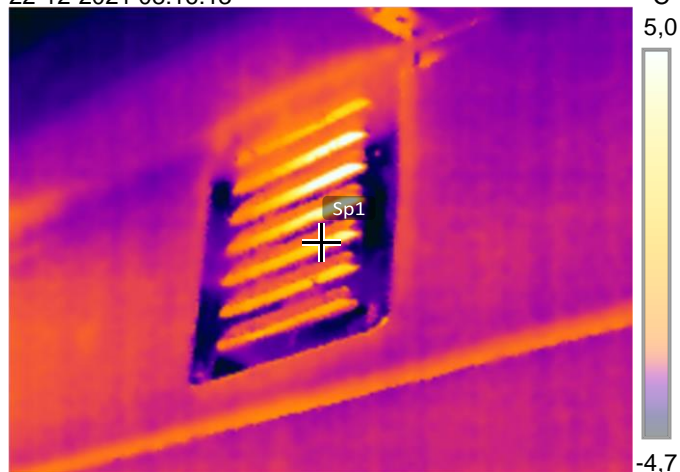
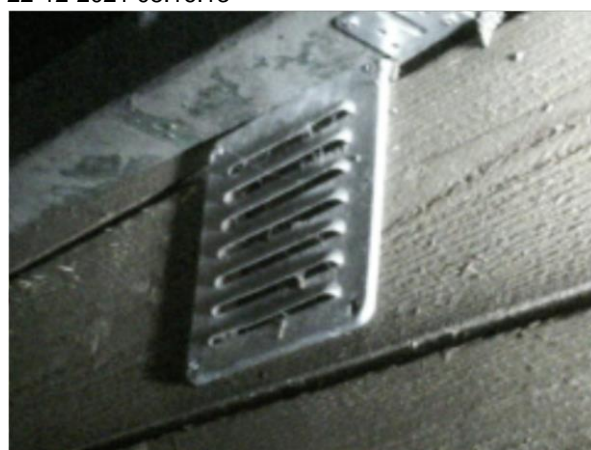
In de zijgevel van de aanbouw, waar zich een kleine opslag bevindt, zitten 2 opvallende plekken. De hoek achterin met een afvoer en een leiding is ongeïsoleerd gelaten en niet afgewerkt. Verder komt er via een niet te regelen ventilatierooster veel koude lucht binnen in de benedenkamer van de aanbouw.

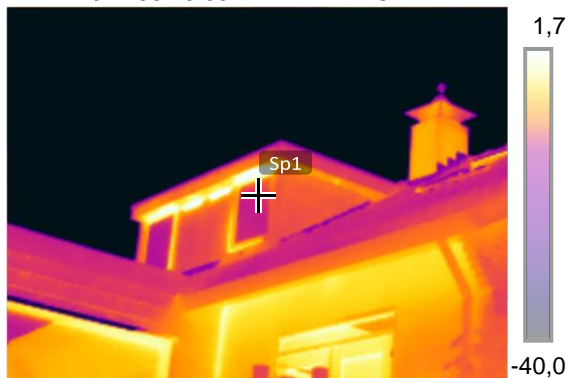
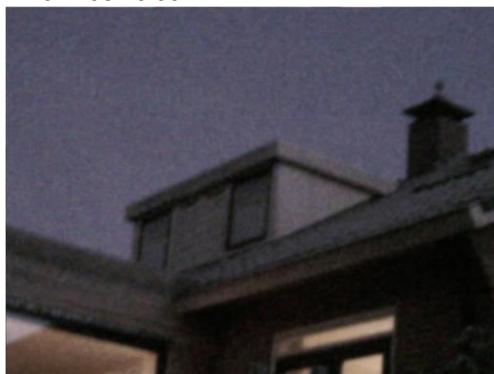
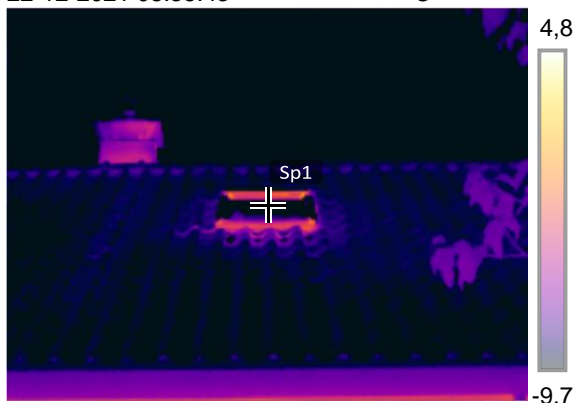
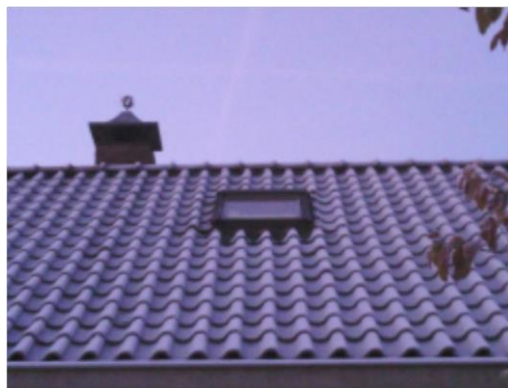
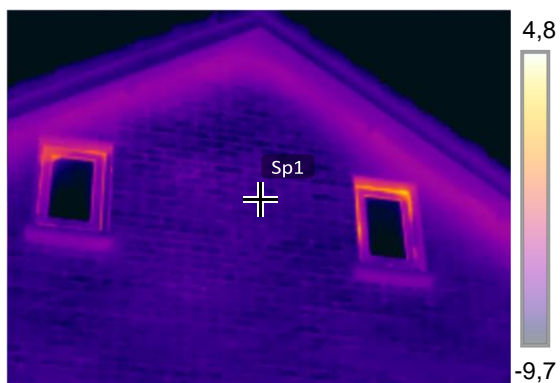
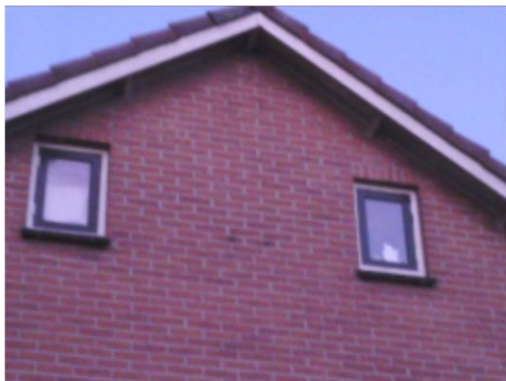
Bovenverdieping: Ramen en dakkapel zijn niet goed luchtdicht. Ook veel lucht lekkage via de dakaansluiting achter de knieschotten op de bovenverdieping
