Betreft jaren dertig woning.
Inhoud ong 1500 m3. Test uitgevoerd 21-1-2022
rond 8.00uur

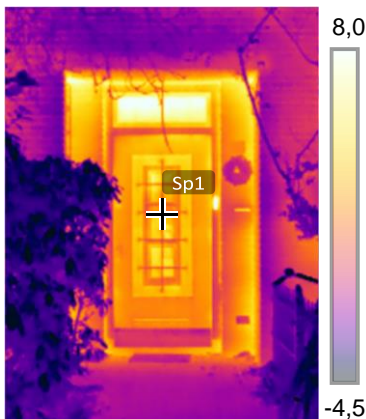
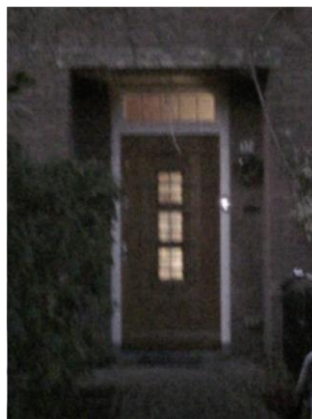
FLIR0779.jpg FLIR E53 84504498

De voordeur met portaal. Warmteverlies via aansluiting naar kozijn. Portaal is ook warmer door beschutte ligging en reflectie warmte vanuit de binnenhoeken. Foto onder toont gevel boven voordeur. Het warmteverlies via de gevel doet vermoeden dat er geen spouwmuurisolatie is aangebracht.

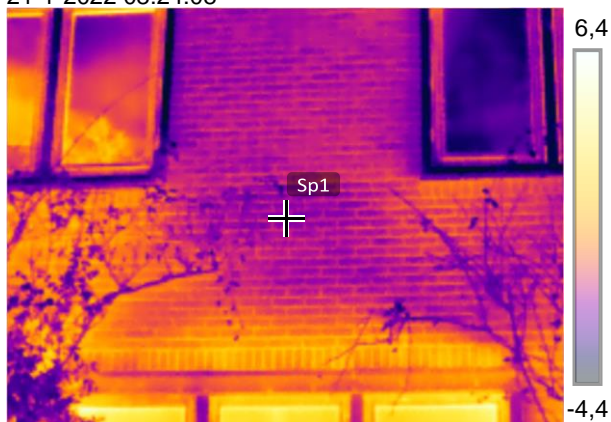
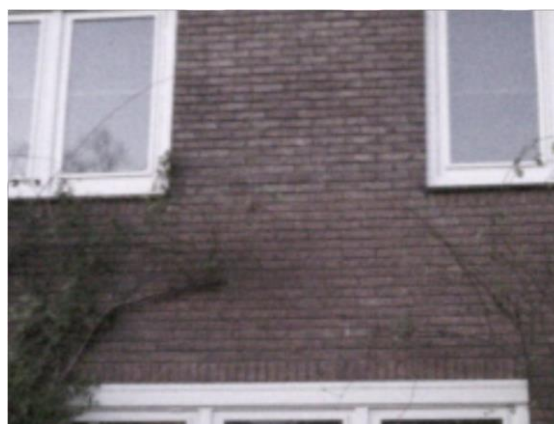
FLIR0785.jpg FLIR E53 84504498 21-1- FLIR0785.jpg FLIR E53 84504498
2022 08:24:08

Voorgevel. Warmteverlies patroon zet zich door, bij navraag bleek de bovenste verdieping niet of minder verwarmd te zijn, dit is ook zichtbaar in de foto's. Bij bovenste raampartij vormt de latei een thermische brug.

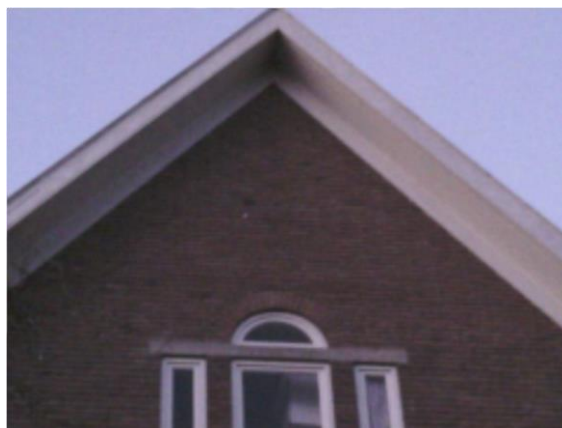
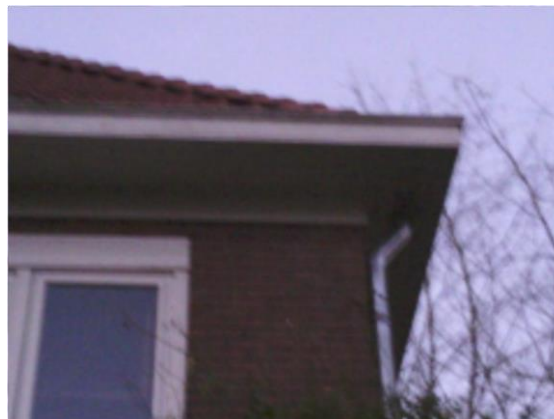
Rondom is warmteverlies via de aansluiting dak op de gevels zichtbaar. Deel hiervan is ook reflectie a.g.v. het grote overstek van het dak.
Ook warmteverlies bij aansluitingen kozijnen op gevels,

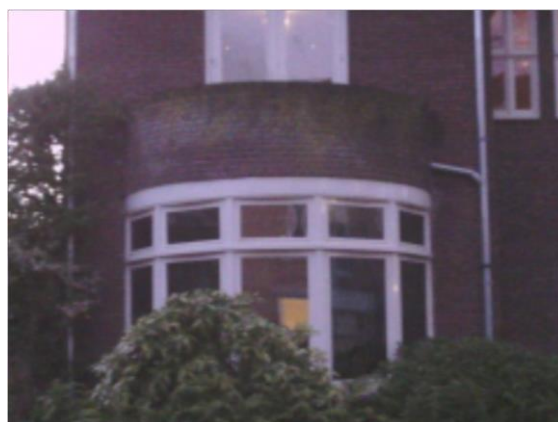
FLIR0793.jpg FLIR E53 84504498 21-1-

Zijgevel. De erker is onderdeel van de woonkamer. De aansluitingen van het ronde kozijn op de gevels laten warmteverlies zien. Foto onder toont warmteverlies bij dakraam 2de verdieping en ook bij de dakkapel aansluiting op het dak.

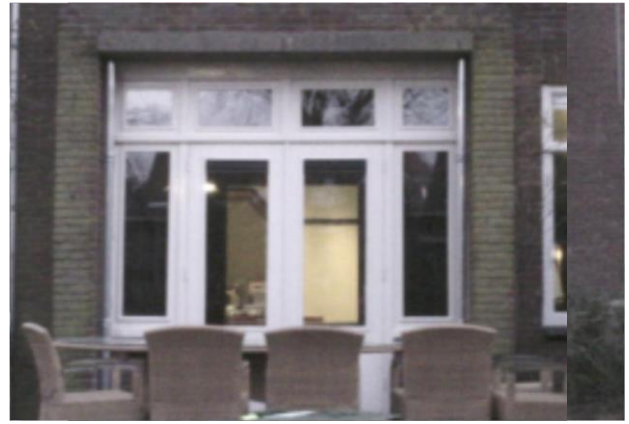
FLIR0809.jpg FLIR E53 84504498

Zijgevel. Achterkamer en op 1ste verd.
kleedkamer.

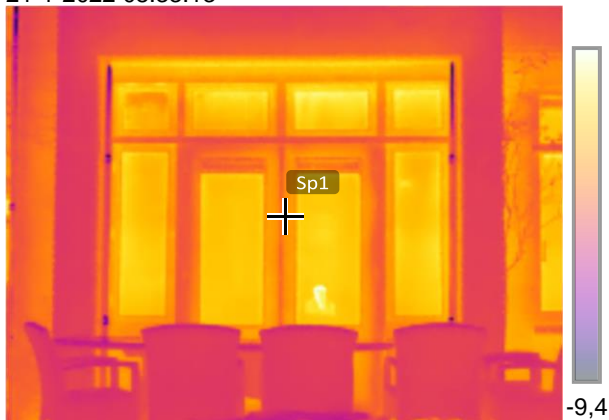
Achteregevel. Kozijnpartijen geven in de basis wat
meer warmteverlies. Bij de keukendeur valt de
onderdorpel met neuten op als thermische brug.
Via de spouw van de keukenmuur warmteverlies
zichtbaar.

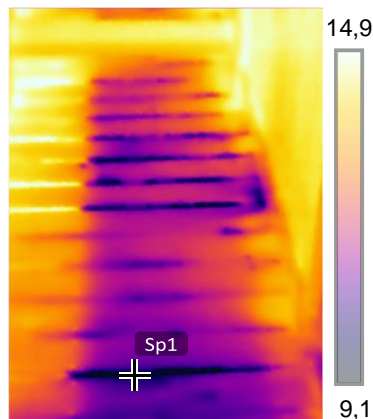
FLIR0818.jpg FLIR E53 84504498

Bij de blowerdoortest met onderdruk in de woning komt koudere buitenlucht naar binnen. Tussen de vloer van de tweede verdieping en het plafond van de eerste verdieping (boven de masterbedroom) komt koude lucht de woning binnen. Deze lucht is voelbaar en ook zichtbaar waar de lucht langs het materiaal strijkt. Een vloerbalk vormt een barriere voor de luchtcirculatie en is duidelijk zichtbaar als grens.
